# Vzduchotěsnost dřevěných konstrukcí a její tepelně vlhkostní souvislosti

Zbyněk Svoboda, ČVUT v Praze

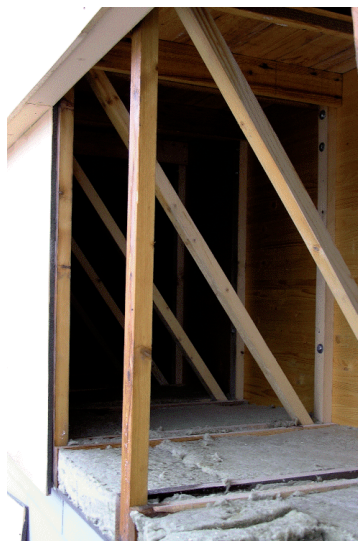
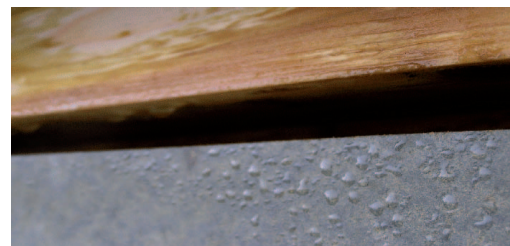
Stopy po kondenzátu

Pohled do dutiny

Řez obkladem římsy a detail

Obr. 6 Nevětraný obklad římsy bazénové haly

Poruchy způsobené zvýšenou kondenzací vodní páry v konstrukci se však nemusí objevovat jen u dvouplášťových střech. Stejně tak nebezpečně se může konvektivní složka transportu vodní páry projevit při exfiltraci i u jednoplášťových konstrukcí, které mají u vnějšího líce málo prodyšné vrstvy, zatímco z vnitřní strany mají vrstvy plošně propustné pro vzduch či – ještě hůře – porušené spárami nebo trhlinami. Výsledkem je opět masivní kondenzace vodní páry poblíž vnějšího povrchu konstrukce, přičemž množství kondenzující vodní páry může být při vyšších tlakových gradientech i řádově vyšší než u konstrukce s těsnými vnitřními vrstvami. Ilustrativní záběry jedné takové vlhkostní poruchy jsou uvedeny na obr. 6. Jednalo se o obklad římsy bazénové haly, který byl proveden z desek Cetris. Vzduchová dutina za obkladem nebyla nijak větrána a samotný obklad byl dosti těsný. Vnitřní vrstvy obsahovaly sice parozábranu, ale vzhledem k dosti komplikovanému tvaru římsy nebyla parozábrana ve všech místech zcela utěsněna. Během zimního období docházelo k poměrně značnému transportu vnitřního vlhkého vzduchu netěsnostmi ve vnitřním plášti do vzduchové dutiny pod obkladem, kde pak vodní pára velmi intenzivně kondenzovala na vnitřním líci obložení římsy. Kuriózní byla indikace této poruchy – kondenzát stékal po obkladu dolů, netěsnostmi vytékal ven a odkapával na chodník kolem celého objektu bazénové haly. I když se u uvedené poruchy jistě projevila i zvý-

šená difuze vodní páry skrze netěsnosti, konvekce zcela jistě svou významnou úlohu sehrála také. Stavební konstrukce jsou totiž prakticky stále vystaveny tlakovému rozdílu v řádu jednotek Pa, ať už vlivem tlaku či sání větru, nebo vlivem nuceného či přirozeného proudění vnitřního vzduchu (v prostoru diskutované haly byl například udržován mírný přetlak). Výjimkou však nejsou ani tlakové gradienty desítek Pa při citelnějším větru. Každá netěsnost je tak vždy nejen „difuzním mostem“, ale i mostem konvektivním.

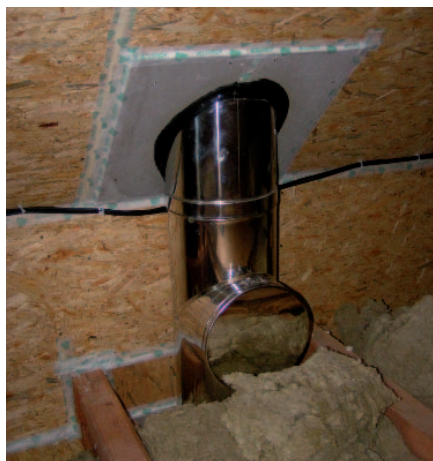
Obr. 10 Vzduchotěsný prostup šikmou střešní konstrukcí (foto Ing. Jiří Novák, PhD.)

obvykle nejspolehlivější cestou návrh vzduchotěsných vrstev do skladby – v tomto směru dobře poslouží kvalitně provedené parozábrany a pojistné difuzní fólie. Jako alternativa mohou být v určitých skladbách použity i OSB či jiné desky s pečlivě přelepenými spoji. V každém případě je ale třeba dobře promyslet všechny detaily a především kontrolovat kvalitu provedení během realizace (obr. 10).
