# Svislé zděné konstrukce

# Katedra konstrukcí pozemních staveb Fakulta stavební, ČVUT v Praze

**Tato prezentace vznikla za podpory  
projektu FRVŠ 2404/2012**

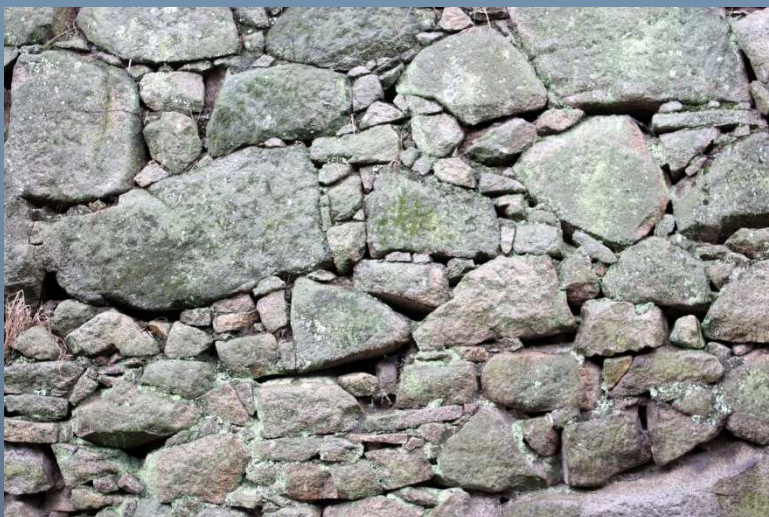
nepravidelné kamenné zdivo

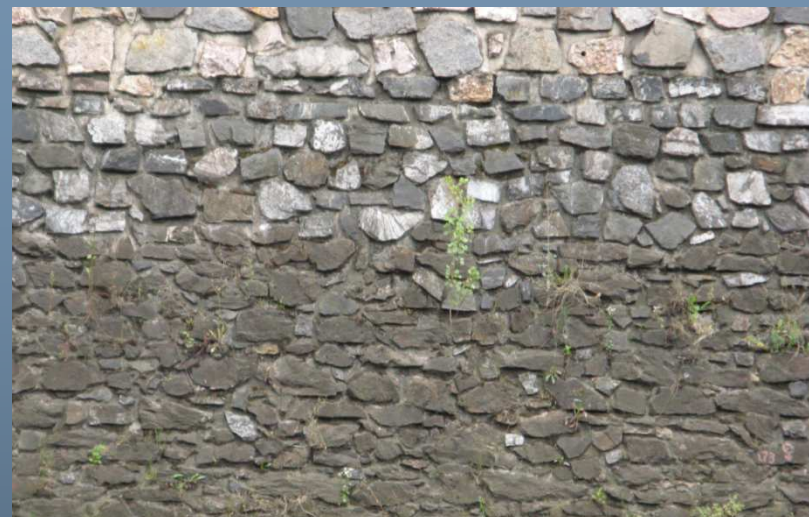
zdivo z neopracovaného lomového kamene

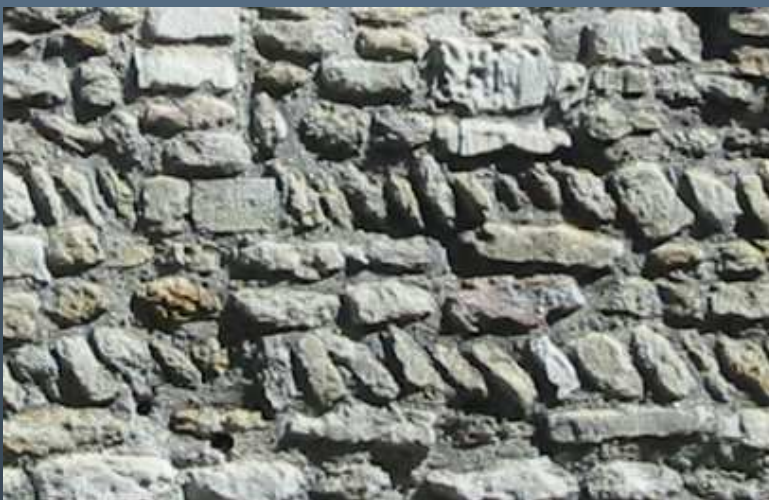
klasové zdivo

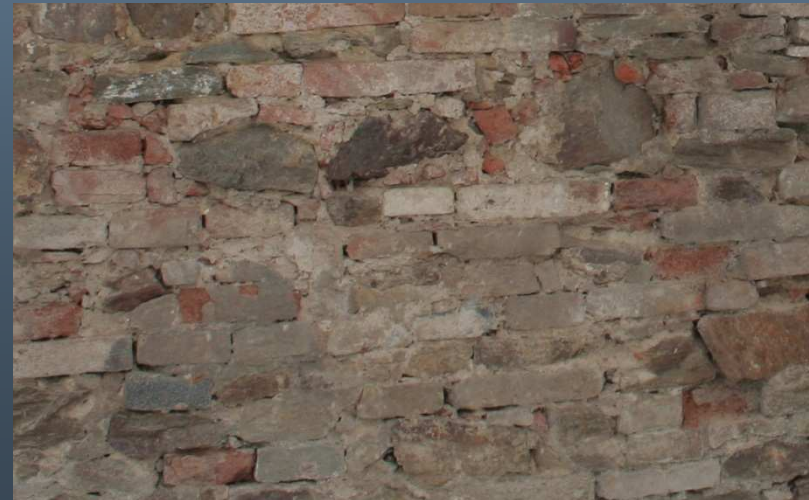
smíšené zdivo

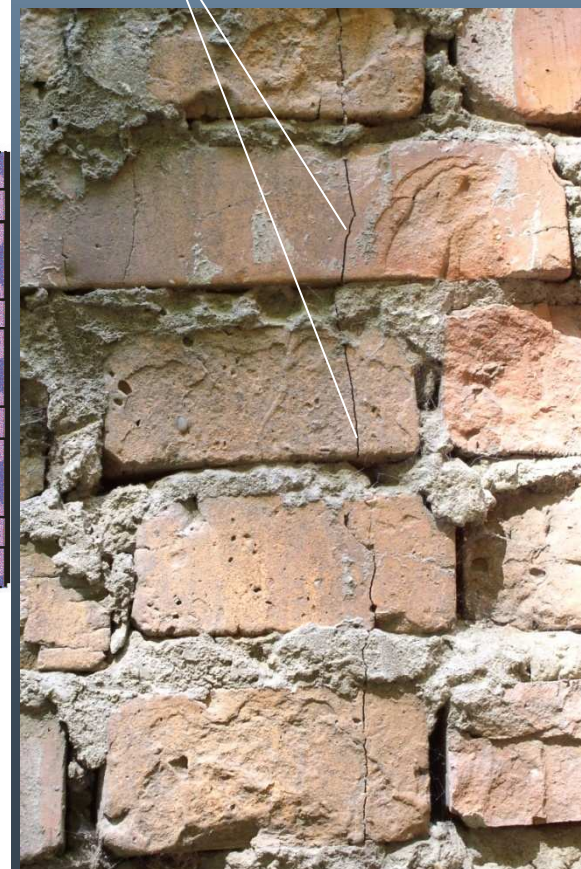
## Mechanismus působení zdiva

tahová trhlina

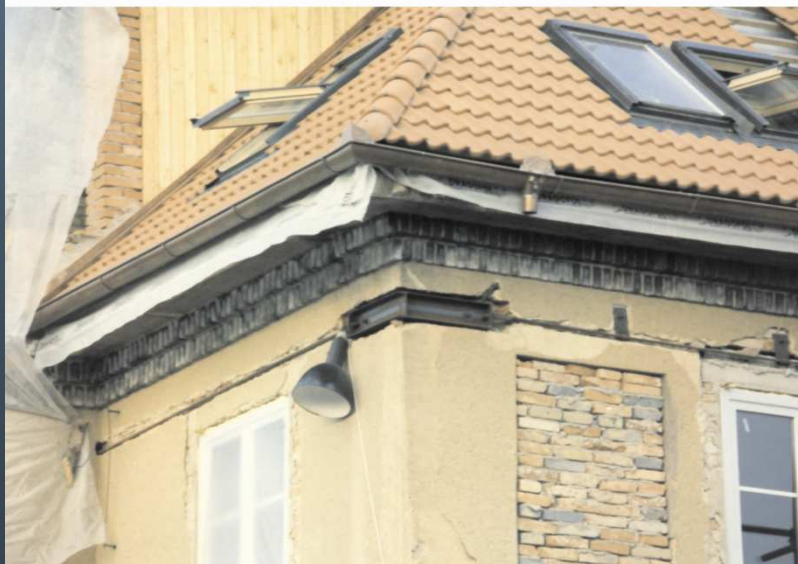
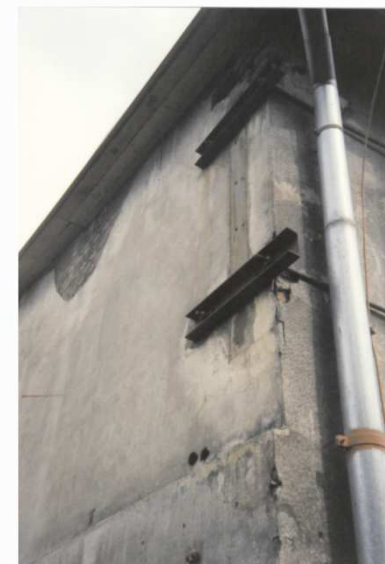
poruchy a návrh sepnutí zdiva spínacími táhly  
rekonstrukce zámku Plumlova - upravený půdorys

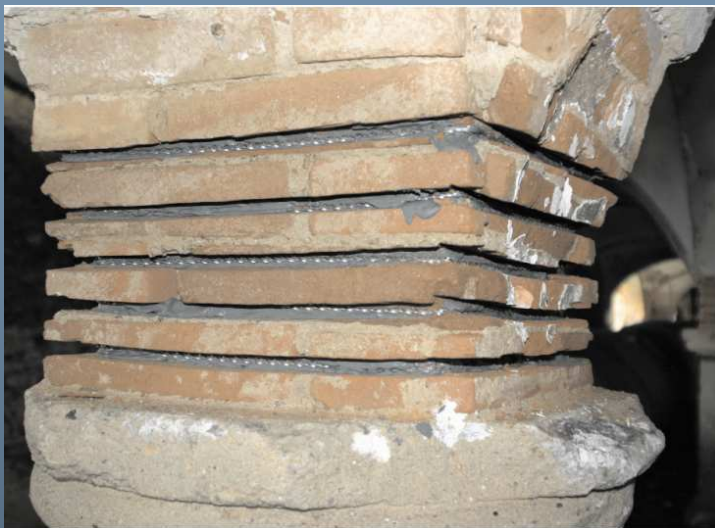
zesílení třmínky dodatečně vloženými do každé, popř. každé druhé ložné spáry

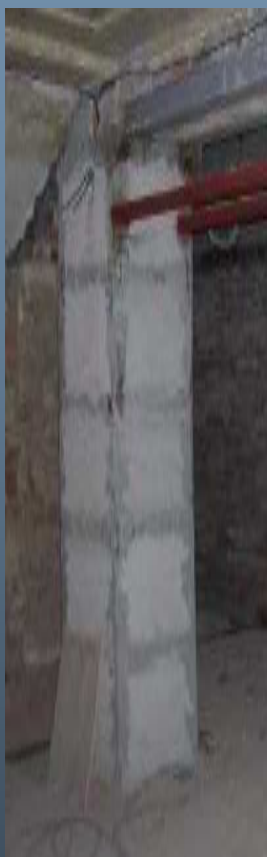
zesílení zděného prvku ocelovým obandážováním (oplášťováním)

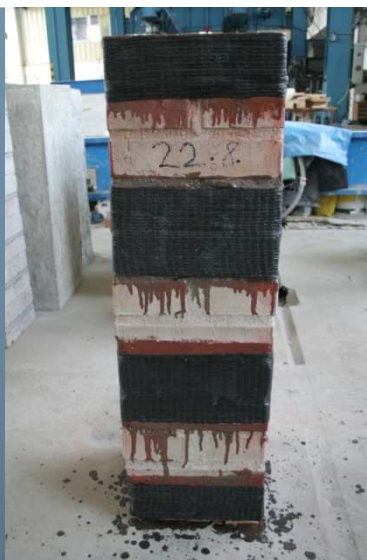
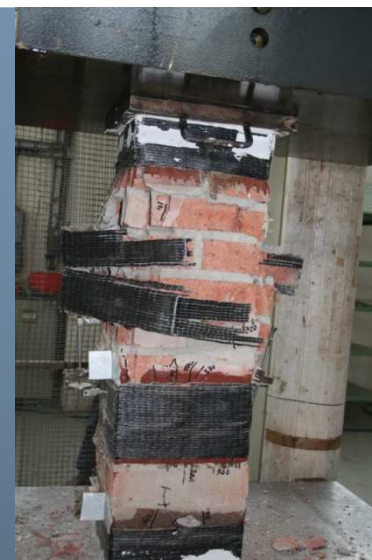
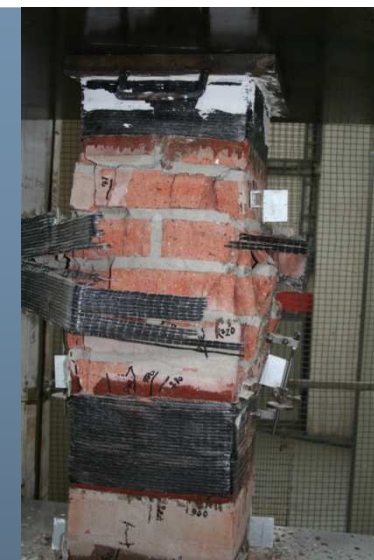
zesílení zděného prvku pásy  
z uhlíkové tkaniny

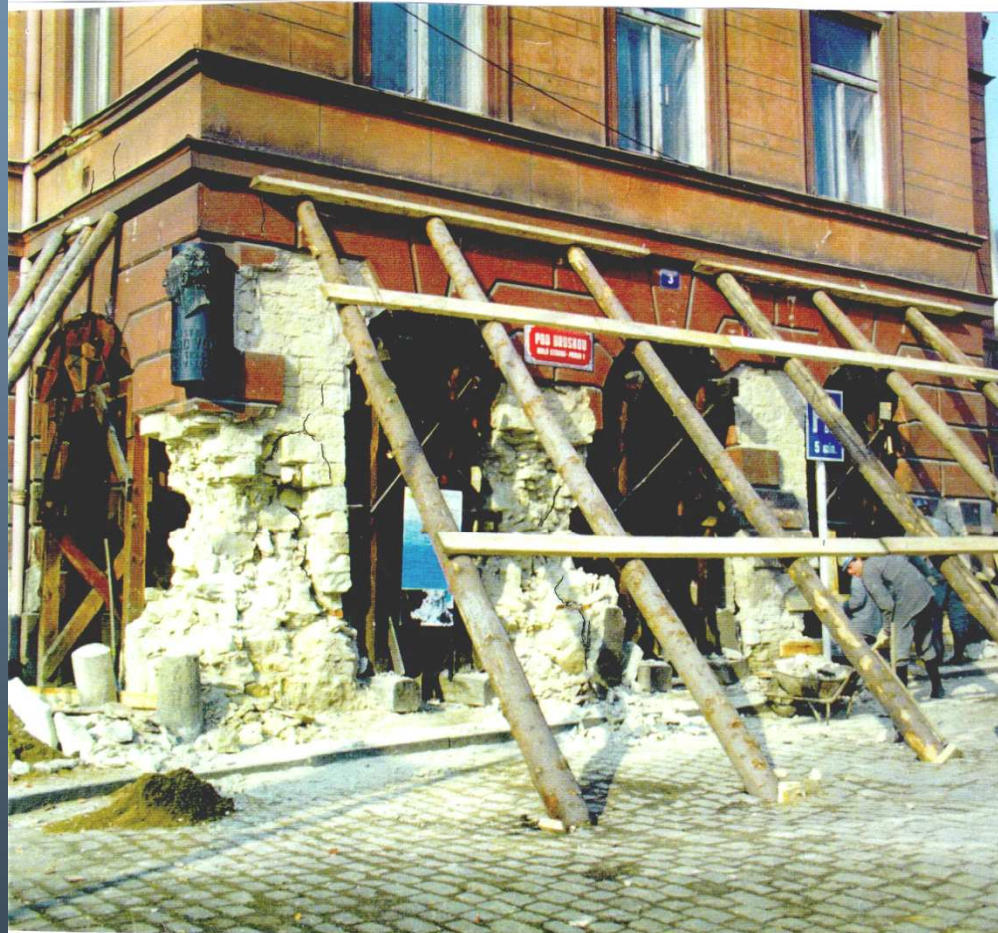
- Porušení pilířů budovy po dosažení jejich mezního stavu únosnosti  
(Praha - Klárov)
