## Krovové konstrukce

### Románské krovy

### Ranně gotické krovy

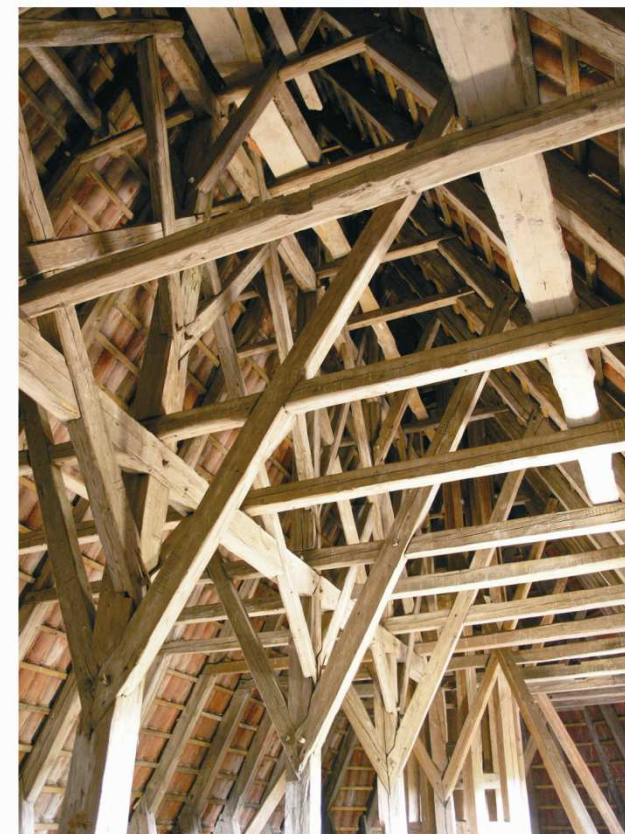
Příklad typického gotického krovu s příčnými vzpěrami ve tvaru „V“ a složitým podélným ztužením v osové rovině pod hřebenem (kostel sv. Jiljí, Milevsko, 2. pol. 15. stol.)

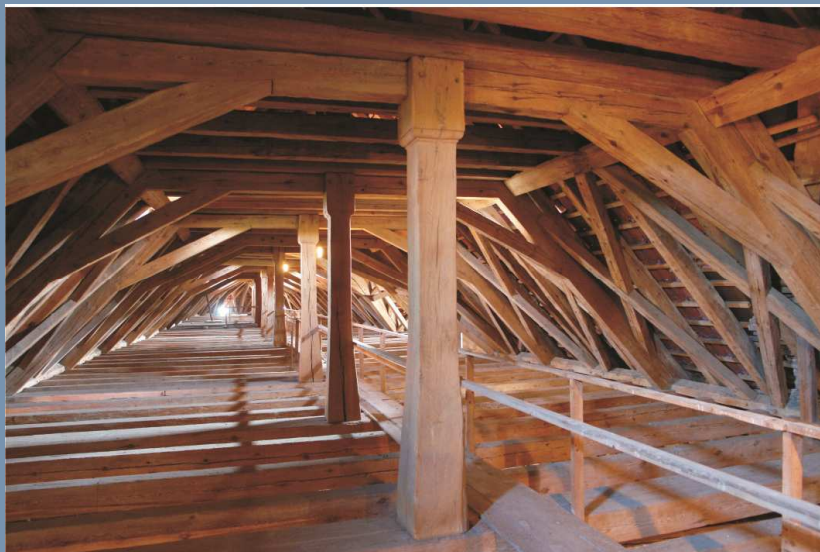
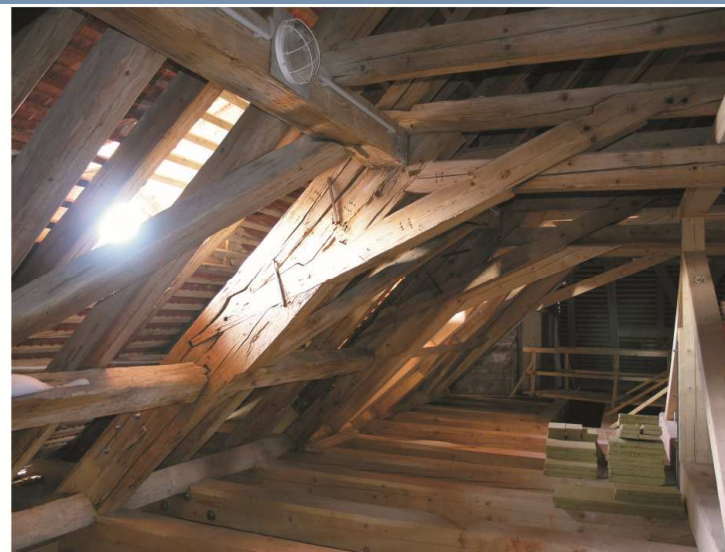
Příklady krovů s ležatou stolicí, 16. až 17. století (foto raně renesančního hambalkového krovu s ležatými stolicemi, kostel ze 2. pol. 16. století) a barokního krovu s ležatou stolicí (kostel sv. Markéty, Praha Břevnov, poč. 18. století)

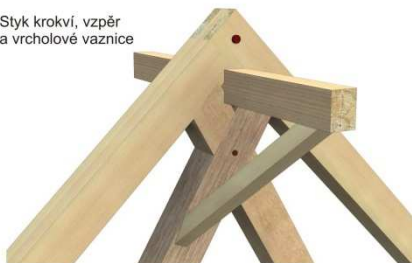
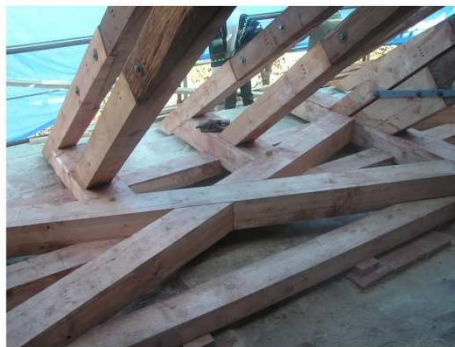
• Styk krokví, vzpěr  
a vrcholové vaznice

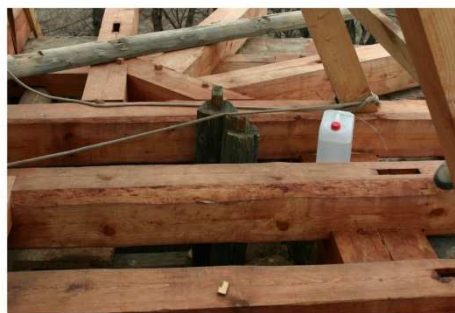
• Spoj sloupku  
a šikmé vzpěry

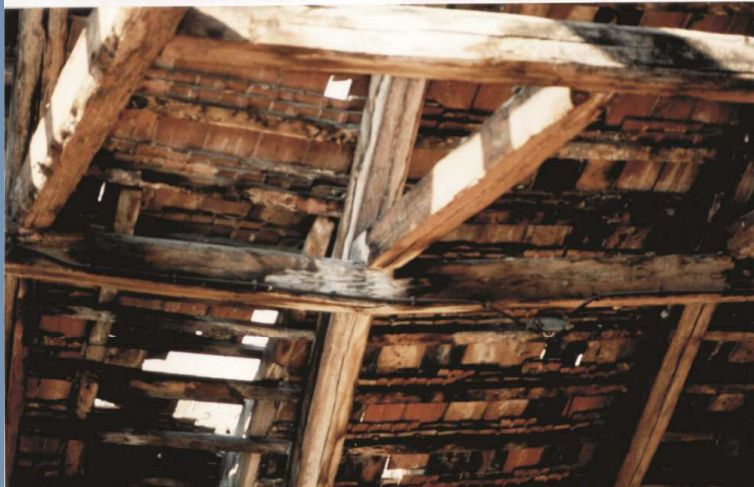
a) Chybějící střešní krytina, narušení vaznice, laťování, krokví

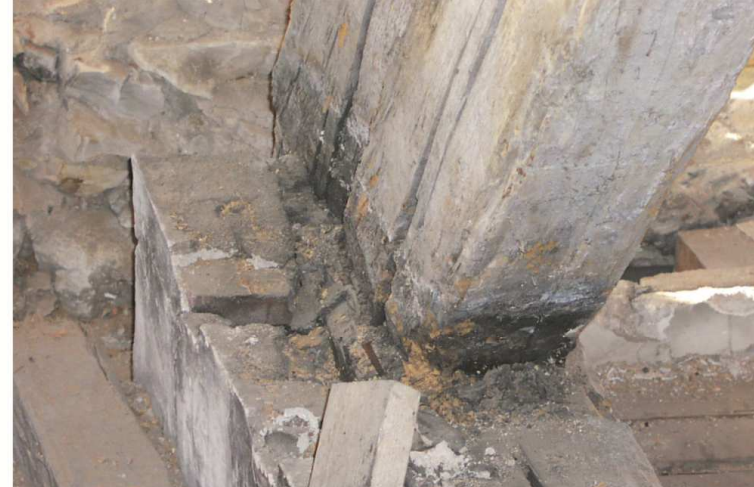
b) Narušení zhlaví šikmé stolice (sloupku, krokve, vazného trámu)

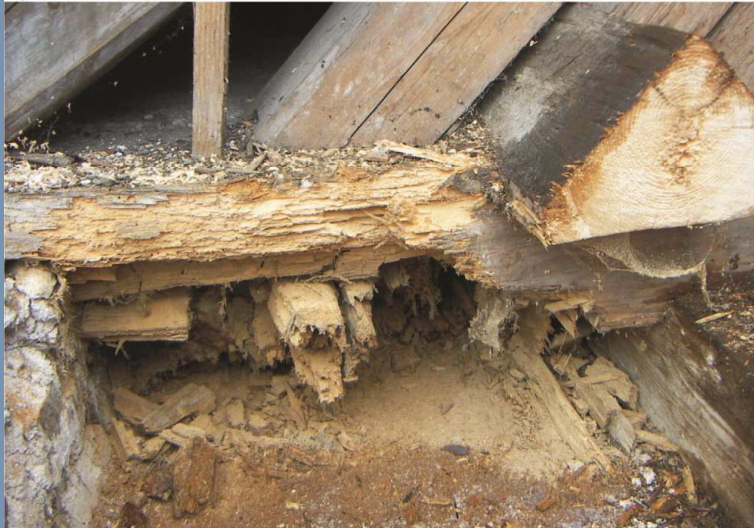
c) Narušení pozednice, krátkat, zhlaví vazného trámu

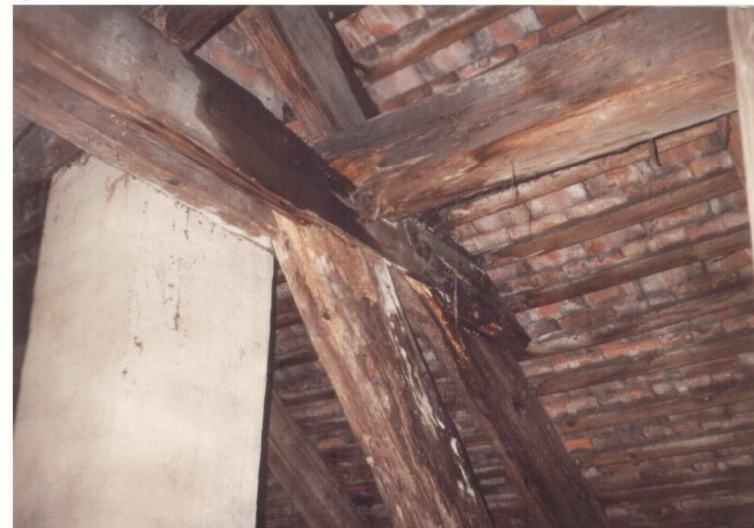
d) Narušení vazného trámu, kleštin, krokví a sloupku

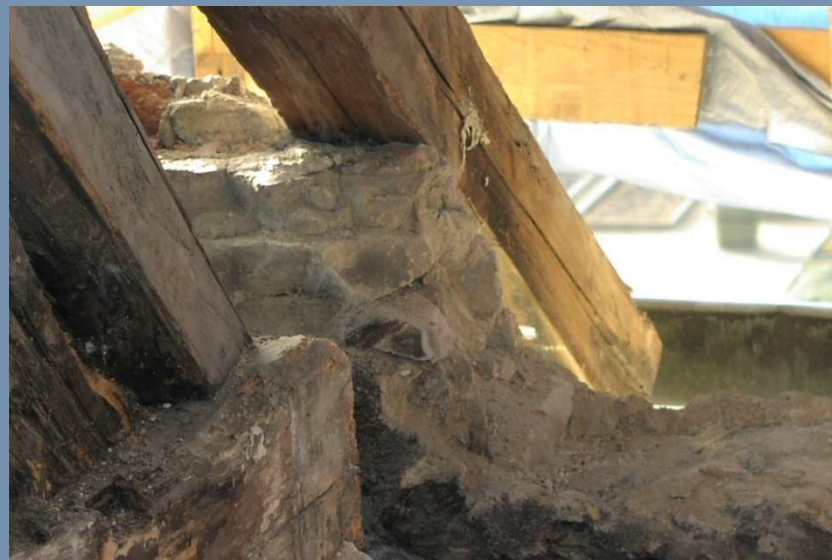
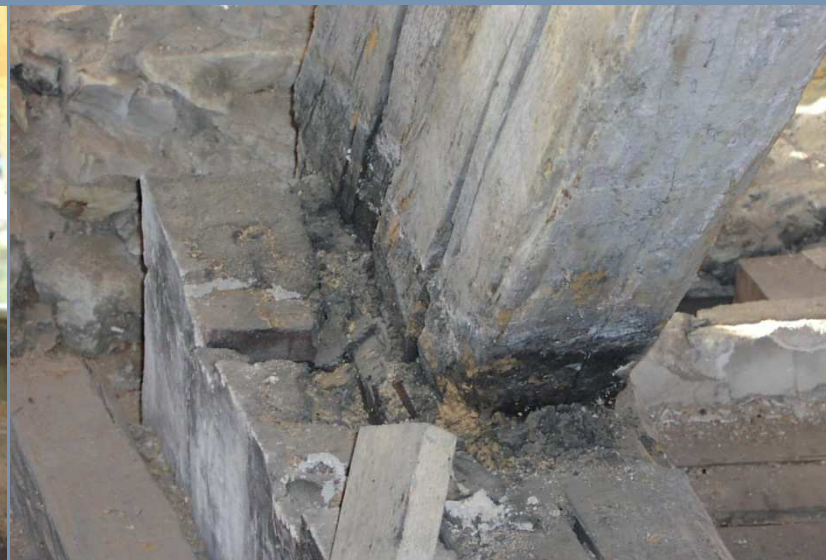
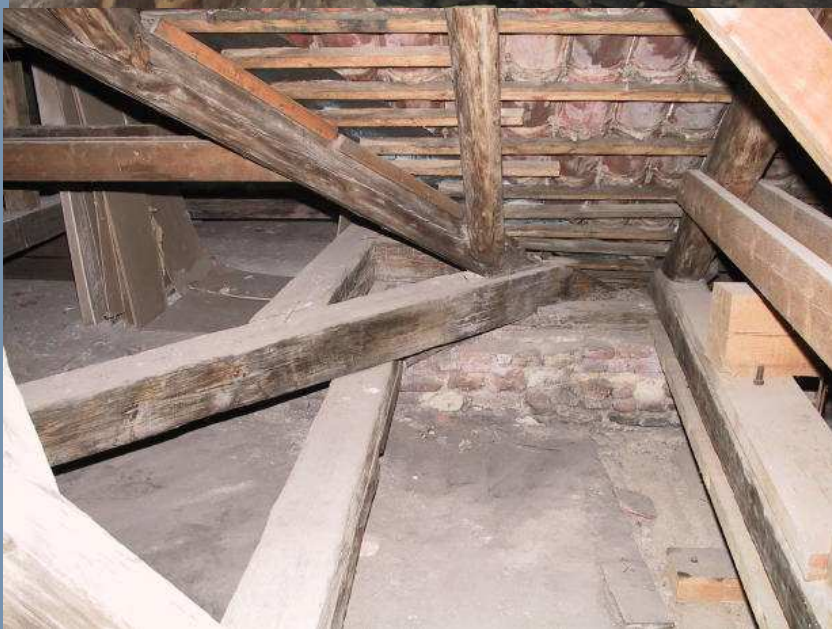
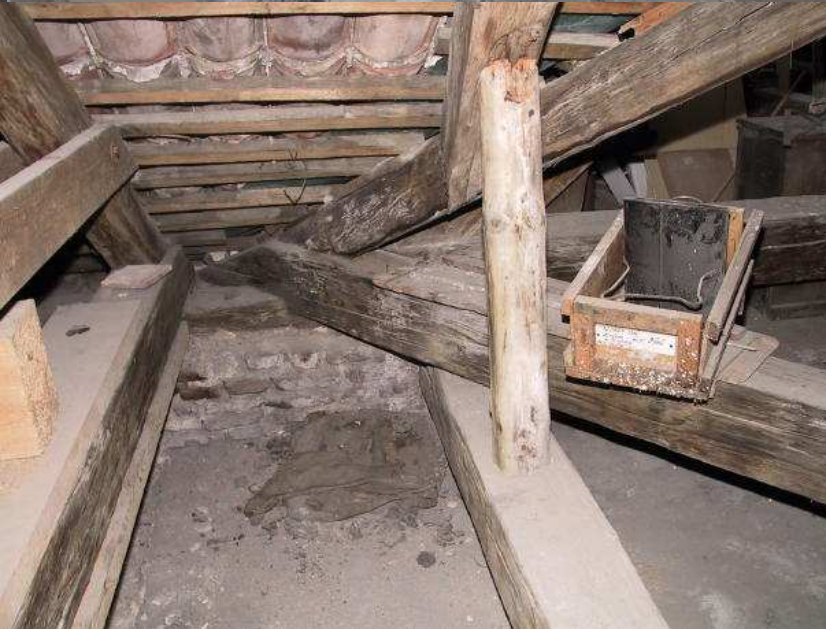
## Krovové prvky narušené dřevokaznými houbami

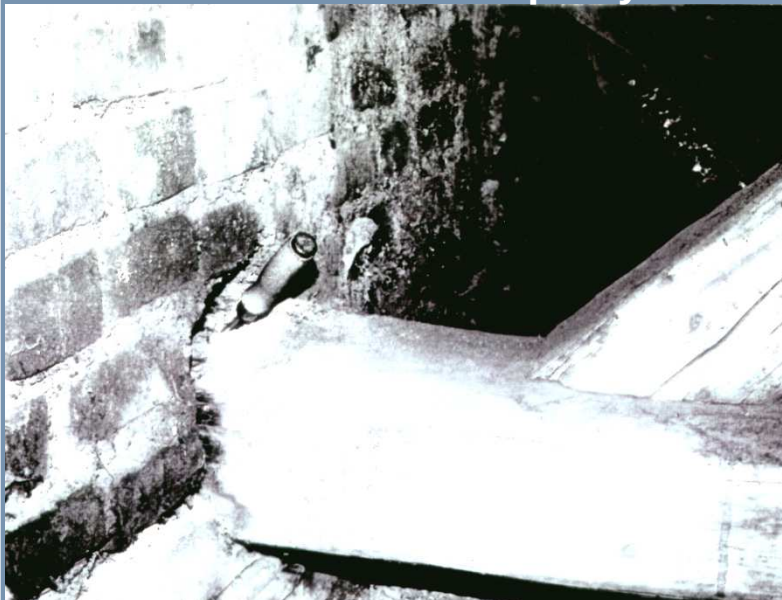
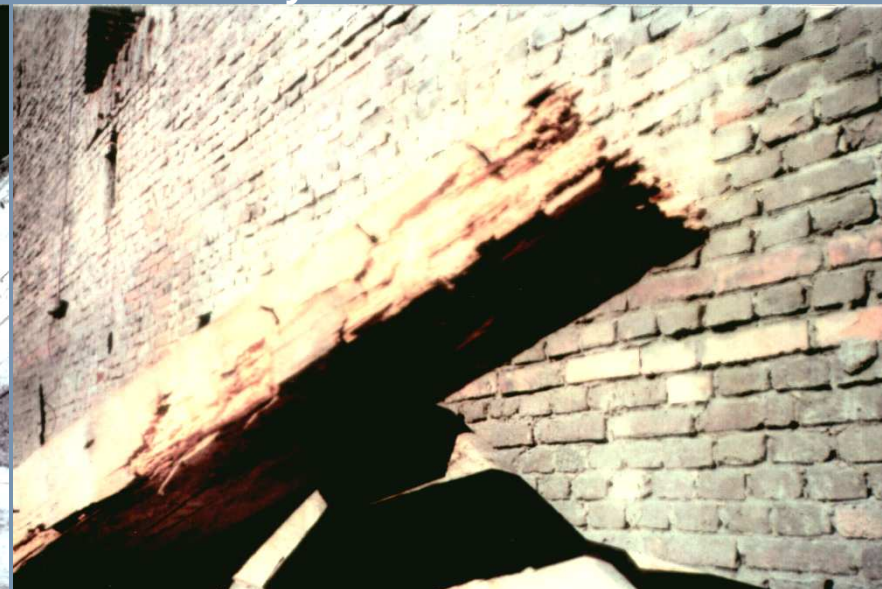
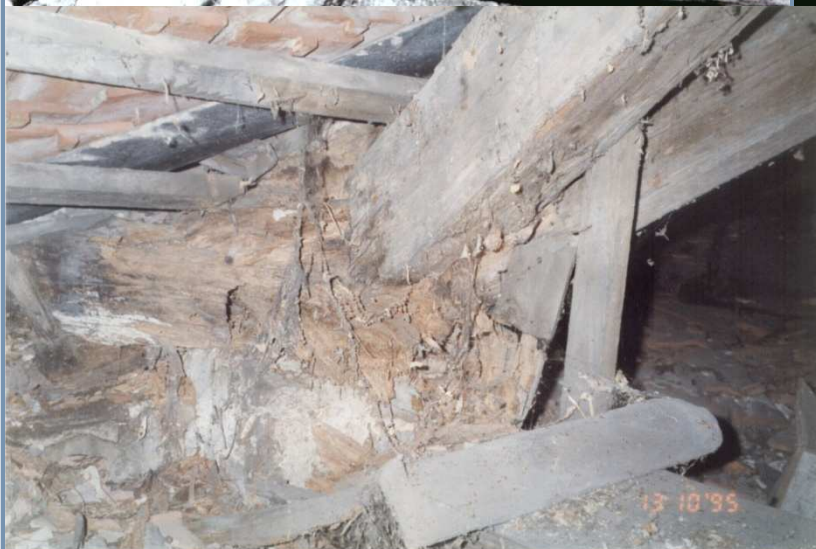
## Krovové prvky narušené dřevokaznými houbami

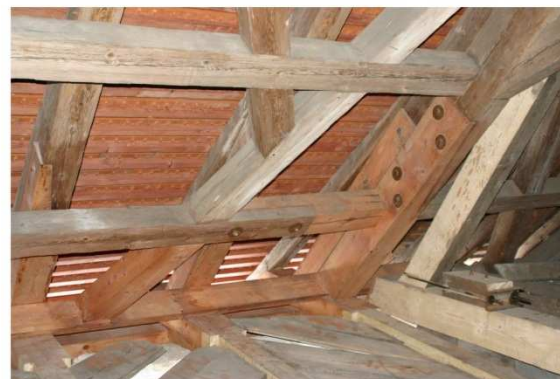
d) Protézování a výměna nosných prvků krovu

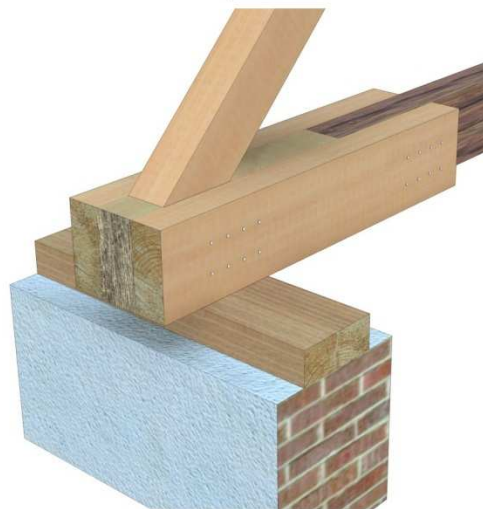
b) Plombování v kombinaci s příložkováním:

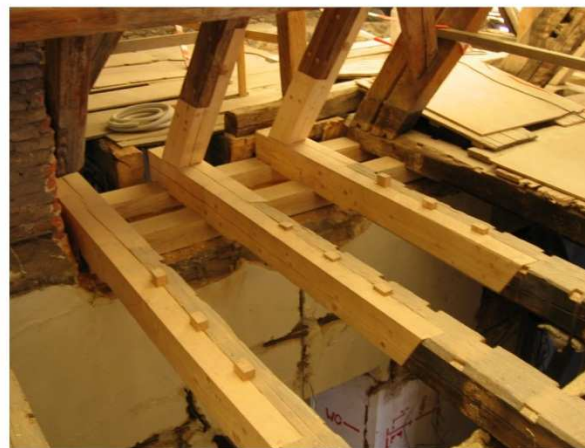
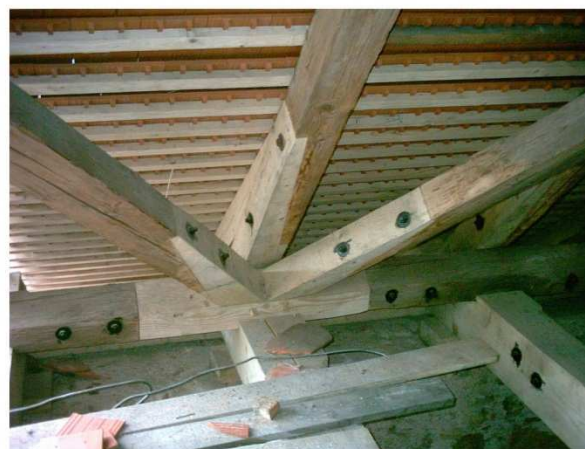
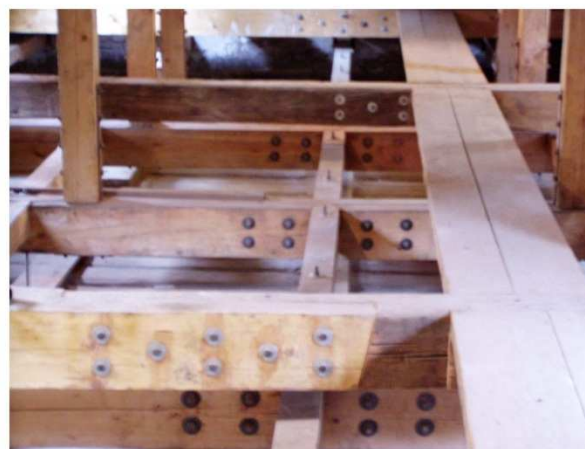
d) Příklady sanací dřevěných konstrukcí krovu

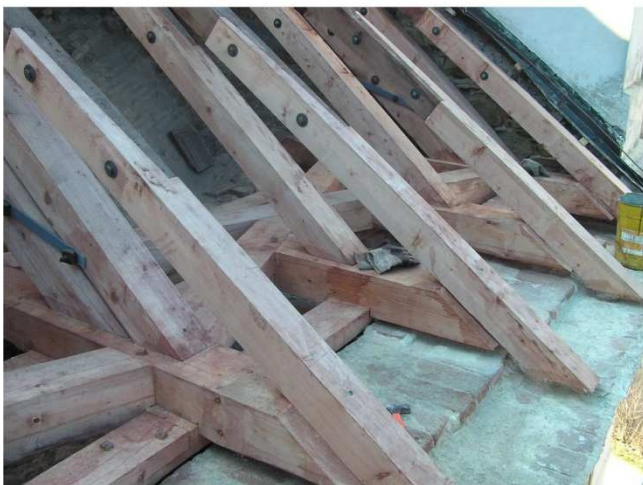
d) Příklad rozsáhlejší sanace krokví, ležatých stolic, krátkat a pozednice

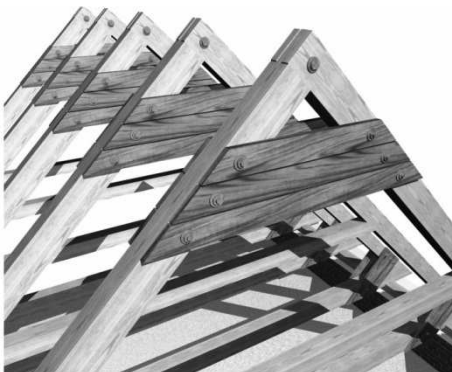
Detaily ztužení krokví a vazných trámů

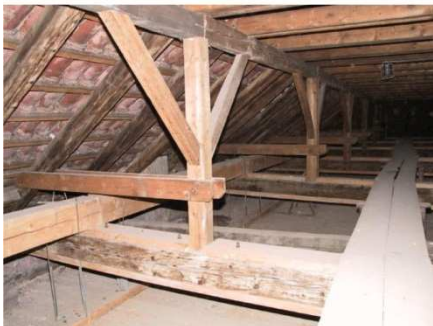
Podpření vaznice

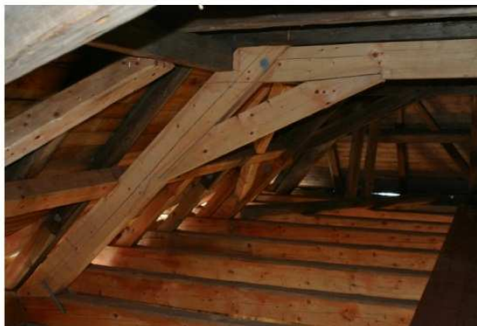
Ztužení ležaté stolice
